# Ein Dach wie eine Rutsche

**DACHABDICHTUNG** » Korrodierte Trapezbleche und Befestiger erforderten am Dach einer Freizeitanlage in Bad Wildungen eine grundlegende Sanierung. Dabei kamen unterschiedliche Lösungen für den flachen und den geneigten Dachteil zur Anwendung.

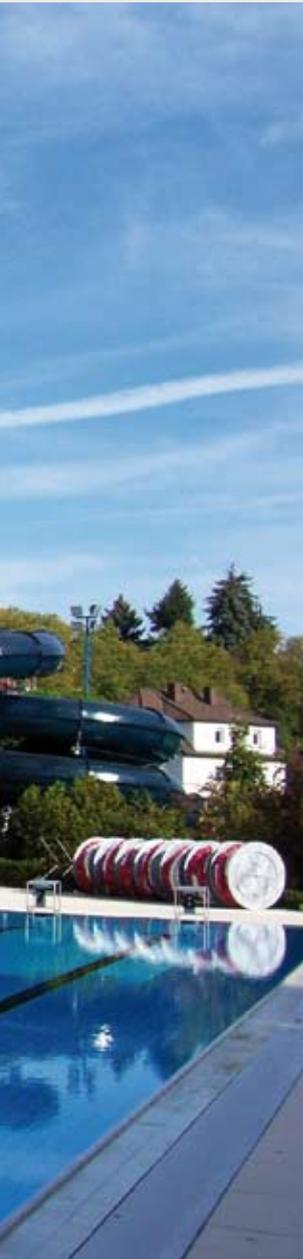
Wie eine riesige Wasserrutsche steht das Hallenbad unmittelbar hinter dem Freibad. Das Dach setzt sich aus einem flachen und einem geneigten Teil zusammen.

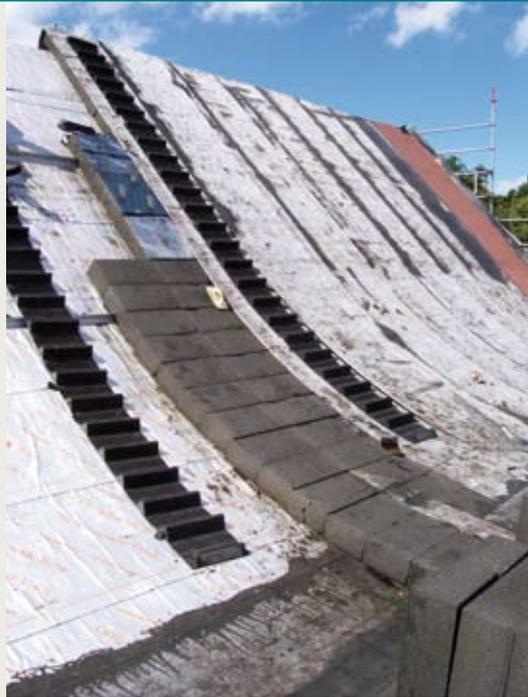
Als neue Wärmedämmung wurde Schaumglas eingesetzt.

Als neue Wärmedämmung wurde Schaumglas verwendet. Im Steildachbereich in 160 Millimeter, im flachen Bereich (bei einer Gefällegebung von 2,1 Prozent) in einer mittleren Dicke von 165 Millimeter. Die Verlegung erfolgte im geneigten Bereich mit Bitumen-Kaltkleber, im flachen Bereich in Heißbitumen. Durch den Einsatz von Schaumglas-Dämmplatten konnte auf den Einsatz von Stützhölzern verzichtet werden. Zur kontinuierlichen Lastabtragung wurden in den Drittelbereichen der geneigten Dachflächen durchgehende Stützwinkel (wärmebrückenfrei) montiert. Es kamen sogenannte Ready-Boards zur Anwendung. Zur mecha-

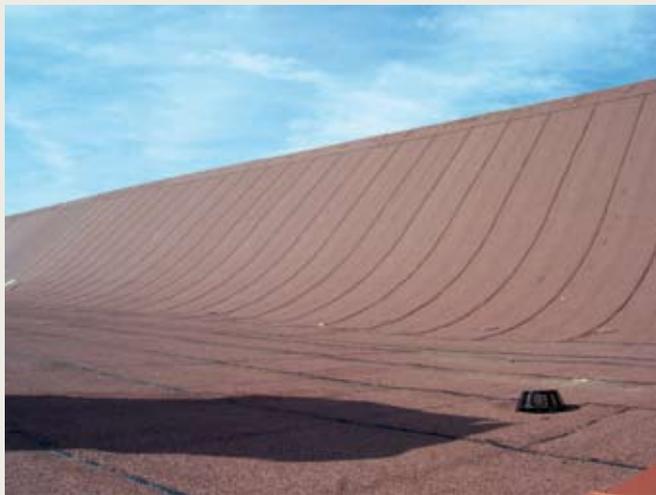
Bei der Dachsanierung wurden die Bahnen zur Reduzierung der Kopfstöße und aus optischen Gründen in Fixlängen aufgebracht.

Als Dachhaut wurde eine zweilagige Abdichtung aus Polymerbitumen-Schweißbahnen mit Glasgewebeträger-Einlage gewählt, wobei die Oberlage zusätzlich zum Glasgewebe ein Polyestergerewebe enthält. Zur Reduzierung der Kopfstöße und zum Erreichen eines optisch ansprechenden Verlegebildes

wurden Fixlängen eingesetzt. Dazu kam die Bestreuung aus einer braunen Sonderfarbe. Um Wärmebrücken zu vermeiden wurden auch am Dachrand konstruktive Veränderungen vorgenommen.

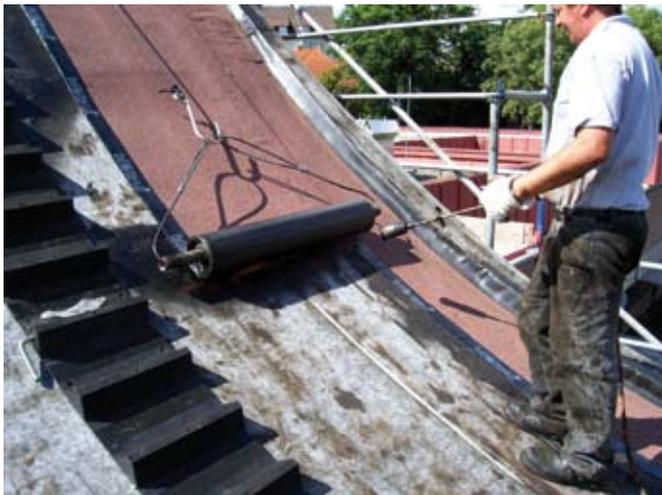
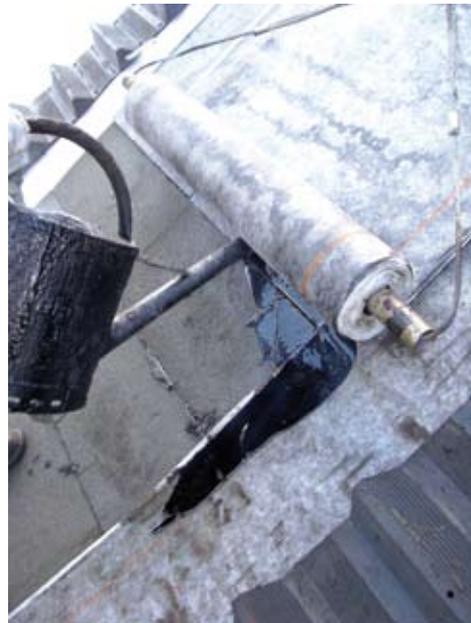
Sowohl das Verschweißen als auch die Verlegung in Bitumen wurde mit Hilfe einer besonderen Vorrichtung vorgenommen.

Die Dachdecker verlegten die Bahnen von oben nach unten (die Bahnen sollten auf Zug verlegt werden). Dazu bedienten sie entsprechende Vorrichtungen, von denen aus sie sowohl das Verschweißen als auch das Verlegen in Heißbitumen ausführen konnten.
