# Ein Dach wie eine Rutsche

**DACHABDICHTUNG** » Korrodierte Trapezbleche und Befestiger erforderten am Dach einer Freizeitanlage in Bad Wildungen eine grundlegende Sanierung. Dabei kamen unterschiedliche Lösungen für den flachen und den geneigten Dachteil zur Anwendung.

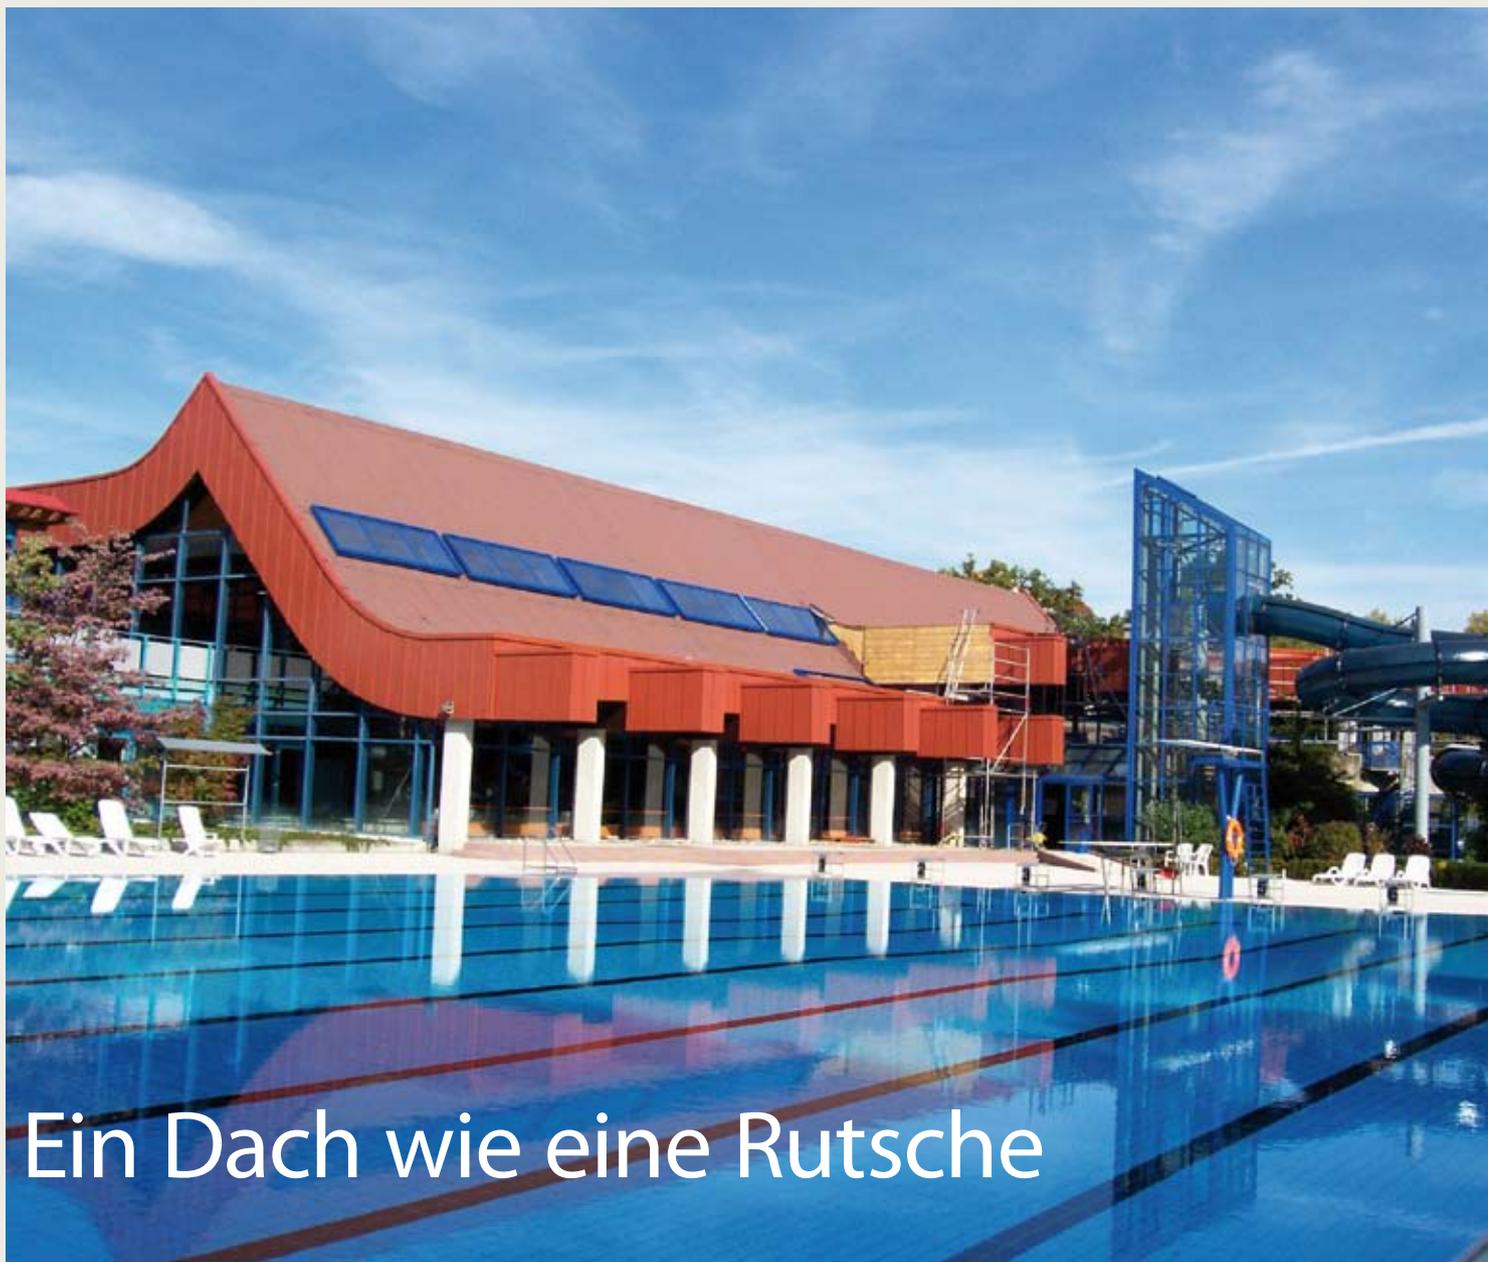
Die Komplettsanierung sah unter anderem die Erneuerung der Dachabdichtung einschließlich Wärmedämmung vor. Anhand eines Gutachtens wurde der Ist-Zustand des Dachaufbaus und der Dachkonstruktion, eine freitragende Holzleimbinder-Konstruktion von 45 auf null Grad Neigung auslaufend, festgestellt. Im Bereich des

Bei der Probeentnahme wurde eine tropfnasse Dämmung vorgefunden. Diese hatte zu einer Volumenvergrößerung beigetragen. Als Folge hatten sich die Befestiger der Dämmung aus der Verankerung gerissen. Die Dachhaut hatte sich aufgrund der auftretenden Spannungen gelöst und lag zum Teil lose auf dem Schichtenpaket. Die eingebauten Bleche waren lediglich durch eine Verzinkung korrosionsgeschützt und bedingt durch die chlorhaltige Luft stark geschädigt. Auch die Teller der Befestigungselemente waren fast völlig zerstört. Da das Natronkraftpapier durchnässt war, kam es zur Ablösung der Dachhaut. An den Dach-

rändern zeigte sich, dass die Dampfsperre nicht luftdicht angeschlossen war. Dadurch hatte die chlorhaltige Luft auch Holzbauteile geschädigt.

Zur Sanierung wurde das Dachpaket auf beiden Flächen komplett entfernt. Das marode Trapezblech wurde durch ein nach Korrosivitätskategorie C 4 speziell beschichtetes Trapezblech ersetzt. Auf dem Leichtdach kam als Dampfsperre eine kaltselbstklebende Dachbahn mit oberseitiger Spezialfolie aus Aluminium zum Einsatz. Im Massivdach wurde eine PYE G 200 S 5 + Al vollflächig aufgeschweißt.
